SOSTITUZIONE TRATTO ADDUTTRICE PRINCIPALE E CONDOTTA DI SCARICO DA SERBATOIO "CASTEL MARCELLON" IN COMUNE DI FELTRE	Progetto Definitivo
	<i><u>Relazione Generale Tecnico-Illustrativa</u></i>	Aprile 2014

L'intervento oggetto della presente relazione (Codice intervento OPP2013/0003) prevede la sostituzione del tratto terminale della condotta adduttrice dell'acquedotto del "Toro" in arrivo al serbatoio di estremità denominato "Castel Marcellon" ed il completo rifacimento della condotta di scarico dello stesso serbatoio che ha una capacità di accumulo complessiva di 1000 m<sup>3</sup> ed un bacino d'utenza di circa 11500 unità.

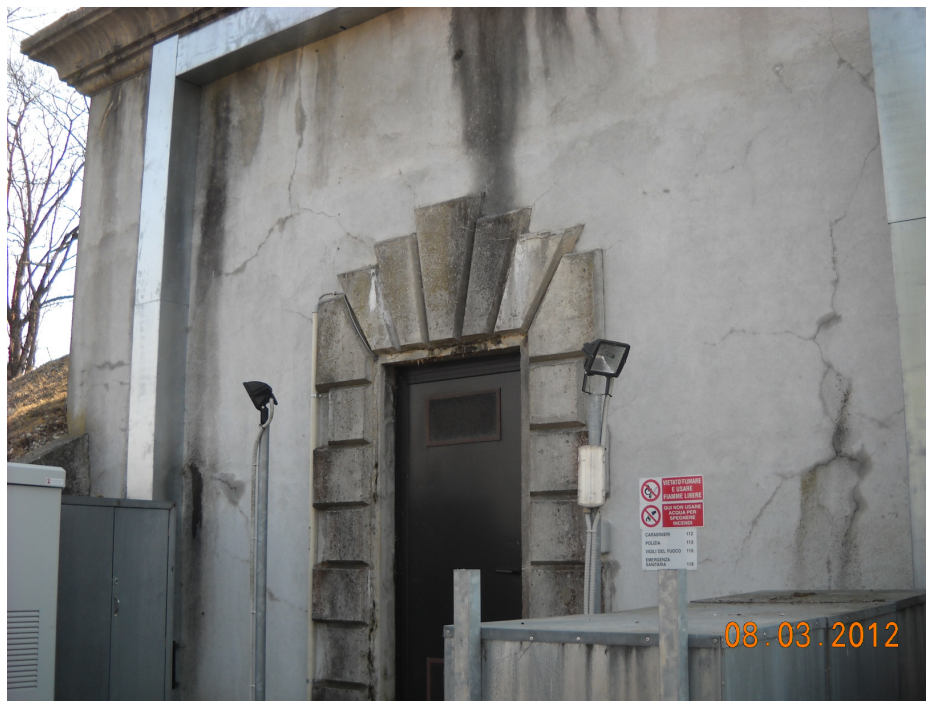
Foto 1: Esterno serbatoio – fronte nord-ovest – Ai lati della porta di accesso sono visibili gli armadi predisposti ed utilizzati per gli impianti di telefonia di proprietà “Vodafone”

L'esecuzione dell'intervento di posa delle due condotte (adduzione/distribuzione e scarico) dovrà essere poi preceduto dallo smontaggio e rimozione degli armadi predisposti per gli impianti di telefonia di proprietà di Vodafone, collocati all'interno dell'area di pertinenza del serbatoio e nello specifico nell'area prospiciente la porta di accesso, lato destro entrando.

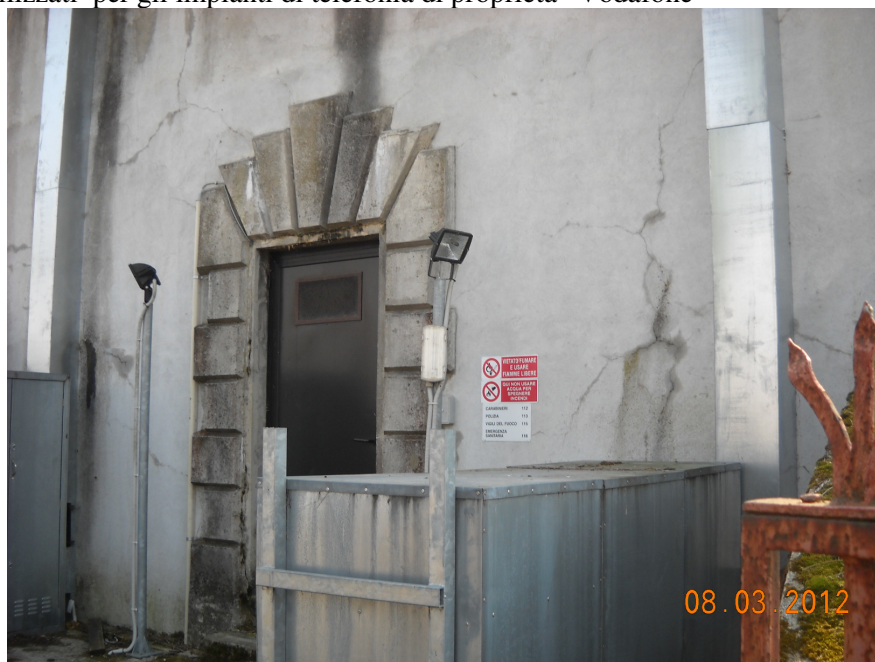
Gli stessi armadi collocati sul lato destro rispetto alla porta di accesso risultano essere una semplice predisposizione e non attivi, come peraltro verificato direttamente sul posto con tecnico incaricato dalla ditta Vodafone.

Foto 2: Ulteriore vista dell'esterno serbatoio – fronte nord-ovest – In primo piano, sul lato destro rispetto alla porta di accesso, si nota l'armadio “Vodafone” che risulta solo predisposto e non attivo.

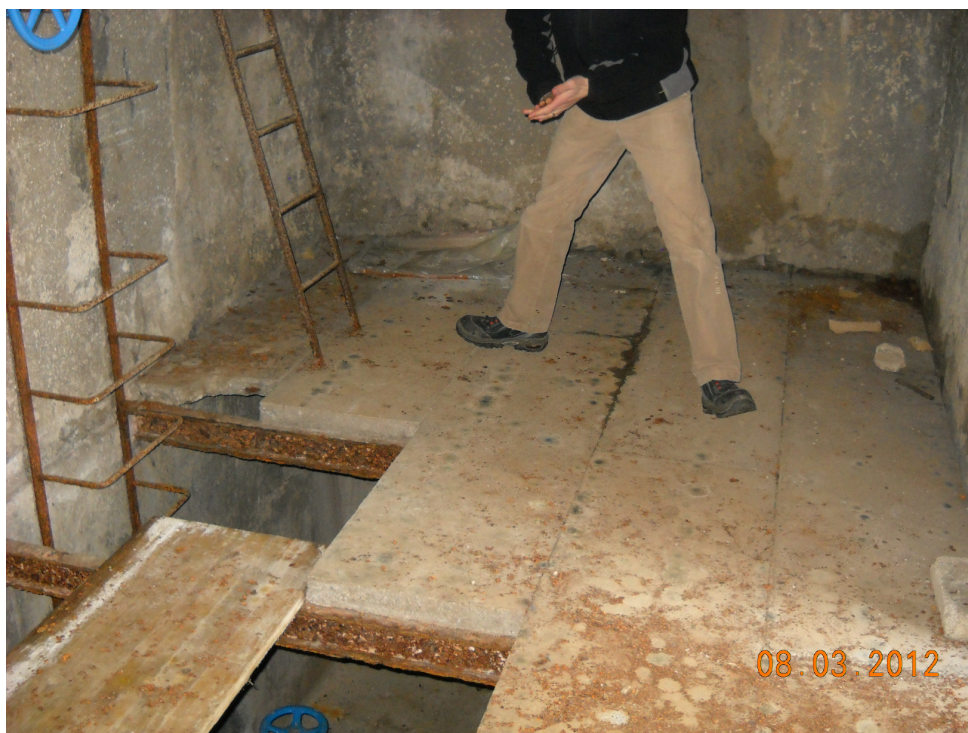
L'adeguamento funzionale del serbatoio riguarda la completa rimozione dei ballatoi esistenti in camera di manovra, dislocati su due differenti livelli, che risultano ormai assolutamente inadeguati e di fatto pericolanti, con effettivo pericolo di collasso. È evidente che nel caso vi fosse la presenza di operatori all'interno della struttura vi sarebbe un effettivo rischio per l'incolumità degli stessi oltre alla possibilità di avere dei danneggiamenti dell'impiantistica interna, verificata la tipologia ed il peso delle stesse componenti dei pianerottoli.

Ecco quindi che è prevista la rimozione sia delle piastre di calcestruzzo che costituiscono il piano di calpestio (realizzate contestualmente alla vasca nel 1908), sia della struttura di supporto costituita da profilati metallici ormai pesantemente intaccati dalla corrosione e con sezione residua inadeguata.

Foto 3: Interno serbatoio – particolare pianerottoli interni camera di manovra – lato destro entrando.  
Evidente lo stato di degrado delle piastre in calcestruzzo e delle travi di appoggio

La nuova struttura da realizzare sarà più snella dell'esistente e costituita da grigliato elettrosaldato zincato (30x2 mm – maglia 25x76 mm) fissato a nuove travi di sostegno HEB 100 in acciaio zincato, ancorate alle pareti con tirafondi bullonati su piastre di testa saldate.

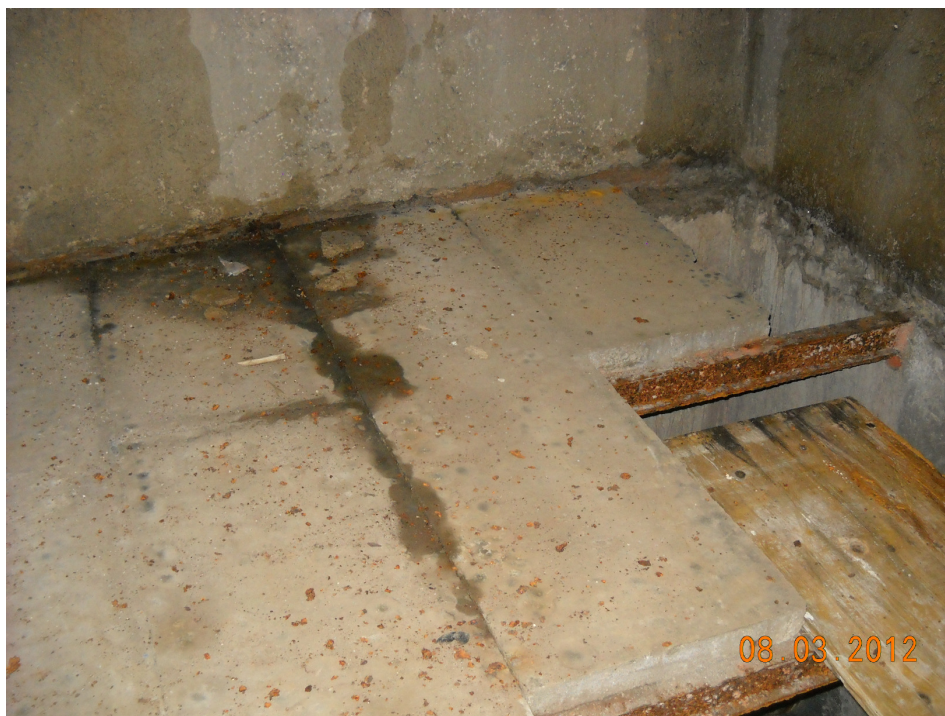
Foto 4: Interno serbatoio – particolare pianerottoli interni camera di manovra – lato sinistro entrando.  
Evidente lo stato di degrado delle piastre in calcestruzzo e delle travi di appoggio

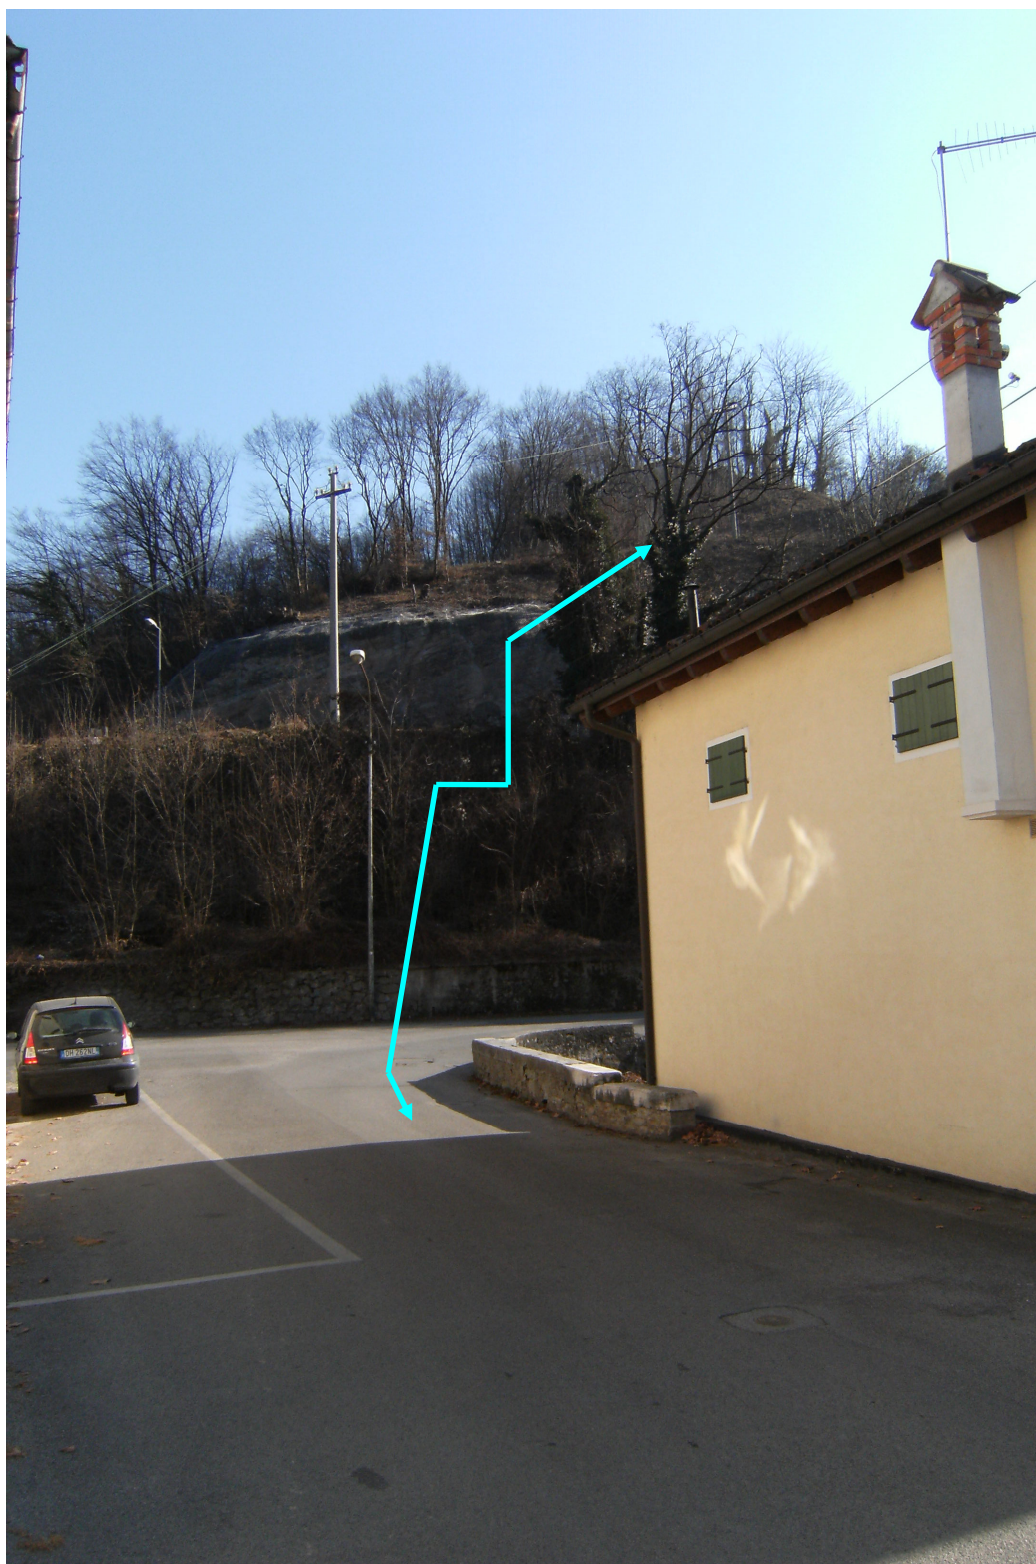
L'intervento si rende necessario in quanto nel corso del mese di gennaio 2012 in occasione di lavori di consolidamento della parete rocciosa lungo la via panoramica, eseguiti per conto del comune di Feltre, è stata segnalata una importantissima perdita della condotta acquedottistica dell'acquedotto del "Toro" in corrispondenza del tratto verticale che supera il dislivello tra la strada stessa e l'area boscata a monte.

Le verifiche condotte hanno evidenziato l'impossibilità di effettuare un intervento localizzato di riparazione (constatata, in particolare, la completa modificazione dello stato dei luoghi rispetto all'epoca di costruzione) ed attualmente il serbatoio Castel Marcellon risulta di fatto non in uso per l'impossibilità di usufruire della condotta di collegamento.

Foto 5: Particolare dello sviluppo del tracciato della condotta **esistente** in partenza dal pozzetto in via Tortesen ed arrivo in camera di manovra del serbatoio

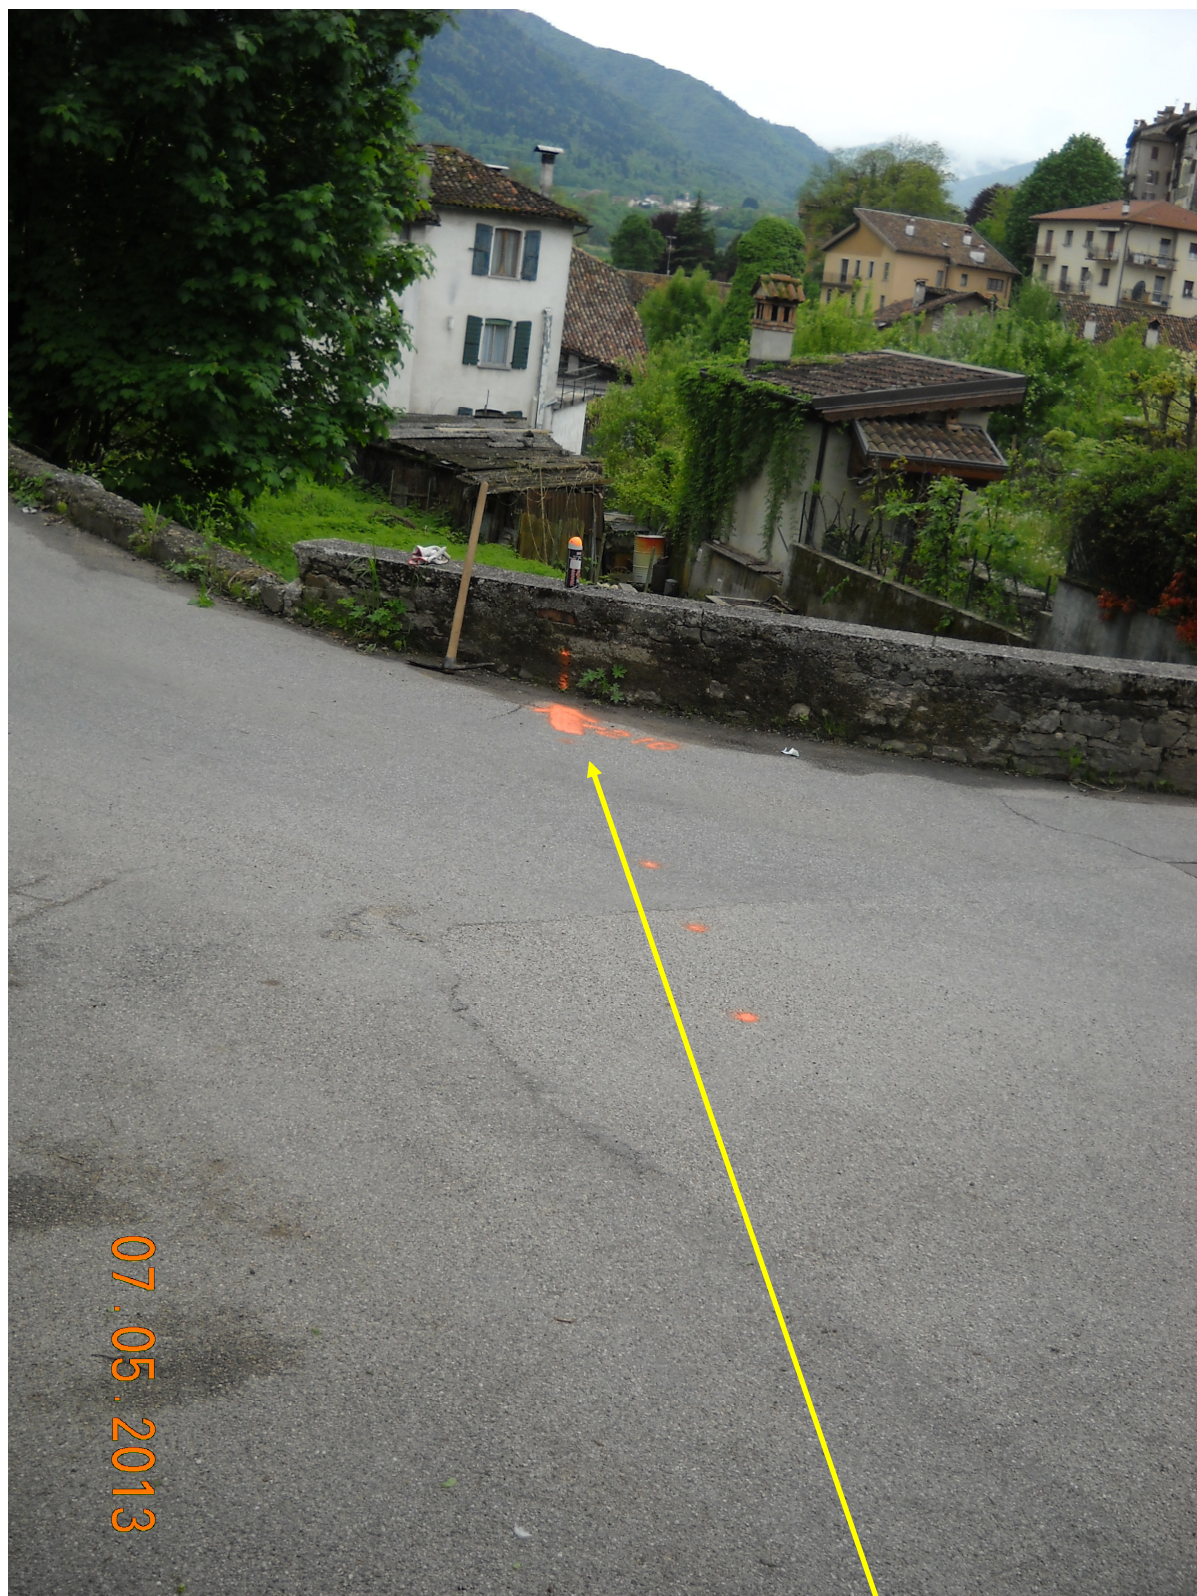
Foto 11: Particolare del punto di recapito condotta di scarico serbatoio (analogo all'attuale).

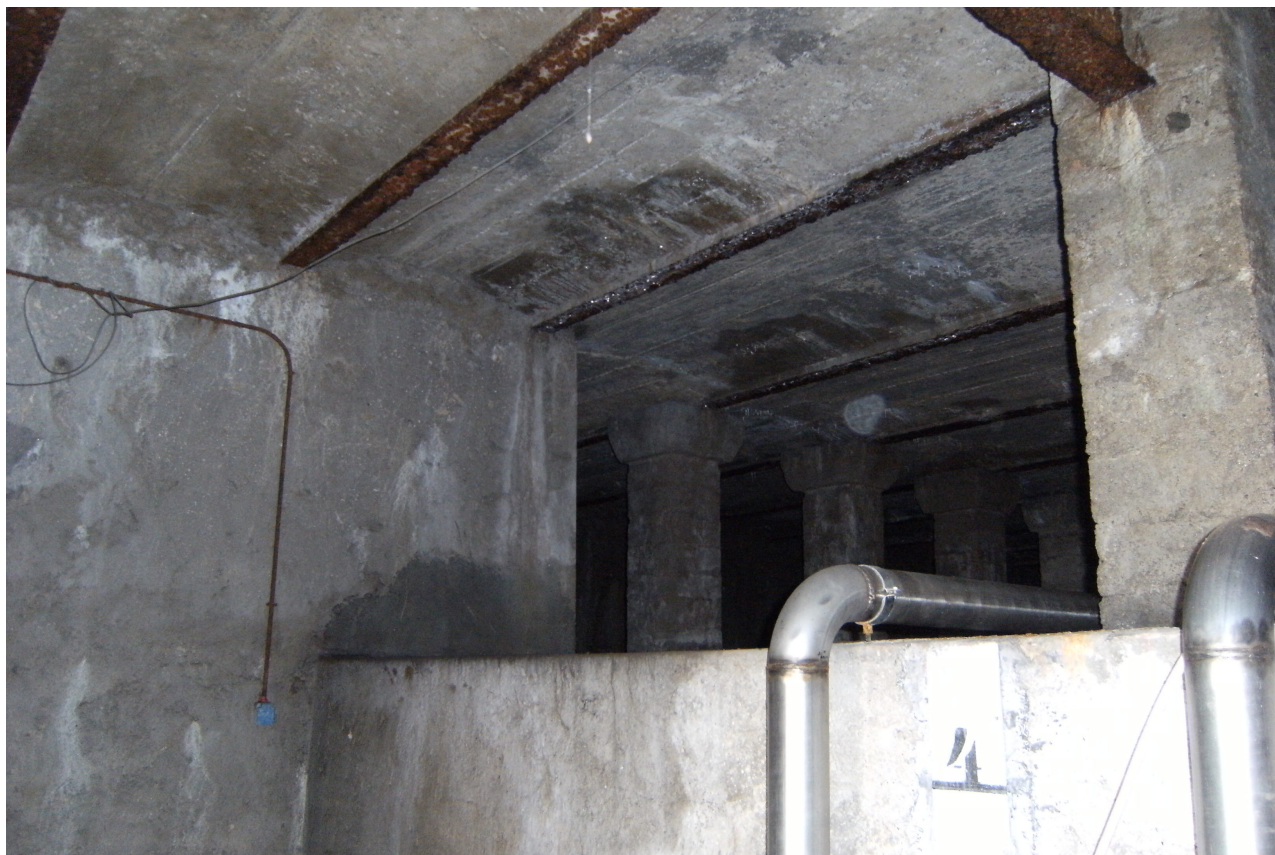
La sommità del paramento risulta infatti utilizzato dagli operatori come "pianerottolo" utile al passaggio dalla scala lato camera di manovra alla scala lato vasca; allo stato attuale non esiste alcun appiglio idoneo o protezione per agevolare e rendere sicuro l'accesso in vasca per le operazioni di manutenzione e pulizia.

Foto 12: Particolare interno serbatoio – paramento da cui si accede alla vasca sul quale verrà installato nuovo parapetto di protezione anticaduta.

Da ultimo è prevista l'installazione ex novo di una protezione anticaduta in acciaio zincato in sommità del paramento di delimitazione tra la camera di manovra e l'interno delle vasche stesse.
