IMPIANTO DEPURAZIONE
ALLEGATO n° 7
SCHEDA TECNICA IMPIANTO DEPURAZIONE DI CIAMPES
COMUNE DI S. VITO DI CADORE

1) Denominazione: Ciampes	2) Tipologia: Impianto Depurazione
3) Potenzialità: 8750 ab.eq.	4) Recapito scarico: Torrente Boite
5) Coordinate: Nord: 46° 27' 10.7" Est: 12° 12' 19.4" Quota: 956 m.s.l.m.

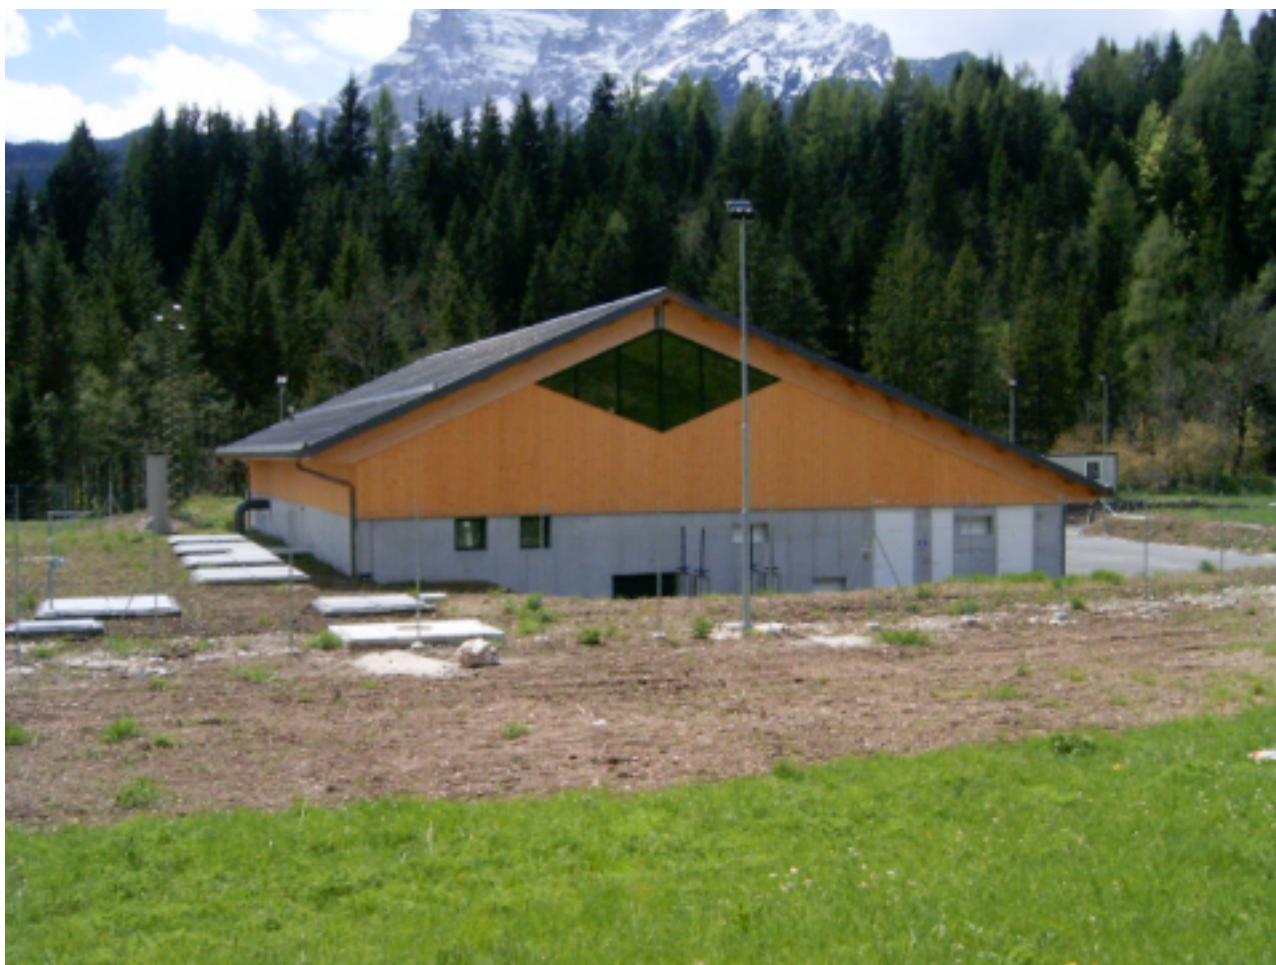
FOTO PANORAMICA IMPIANTO

L'impianto di depurazione di Ciampes è posto nei pressi del Torrente Boite ed è accessibile mediante strada asfaltata.

Le condizioni generali dell'impianto sono buone.
