IMPIANTO DEPURAZIONE
ALLEGATO n° 7
SCHEDA TECNICA IMPIANTO DEPURAZIONE DI PIAN DE RA SPINES
COMUNE DI CORTINA D'AMPEZZO

1) Denominazione: Pian de Ra Spines	2) Tipologia: Impianto Depurazione
3) Potenzialità: 18500 ab.eq.	4) Recapito scarico: Torrente Boite
5) Coordinate: Nord: 46° 30' 25.1" Est: 12° 08' 42.0" Quota: 1100 m.s.l.m.

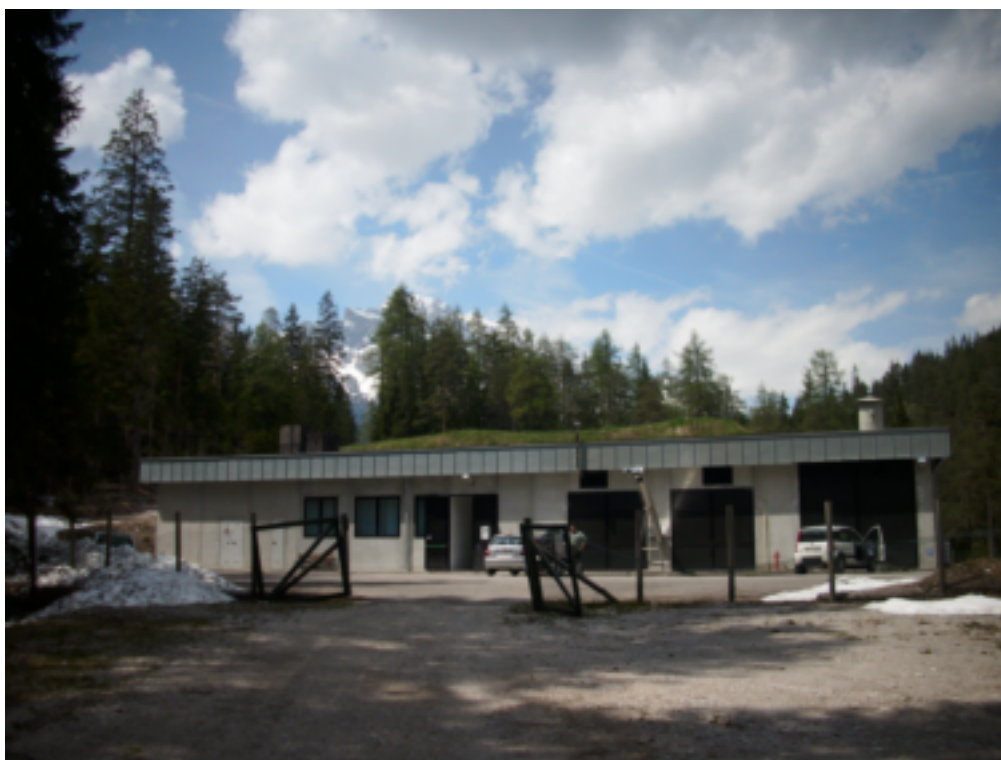
FOTO PANORAMICA IMPIANTO

L'impianto di depurazione di Pian de Ra Spines è posto nei pressi del Torrente Boite ed è accessibile mediante strada sterrata.

Le condizioni generali dell'impianto sono buone.
