IMPIANTO DEPURAZIONE
ALLEGATO n° 7
SCHEDA TECNICA IMPIANTO DEPURAZIONE DI VALCOZZENA
COMUNE DI AGORDO

1) Denominazione: Valcozzena	2) Tipologia: Impianto Depurazione
3) Potenzialità: 2200 ab.eq.	4) Recapito scarico: Torrente Cordevole
5) Coordinate: Nord: 46° 16' 39.2" Est: 12° 01' 38.8" Quota: 590 m.s.l.m.

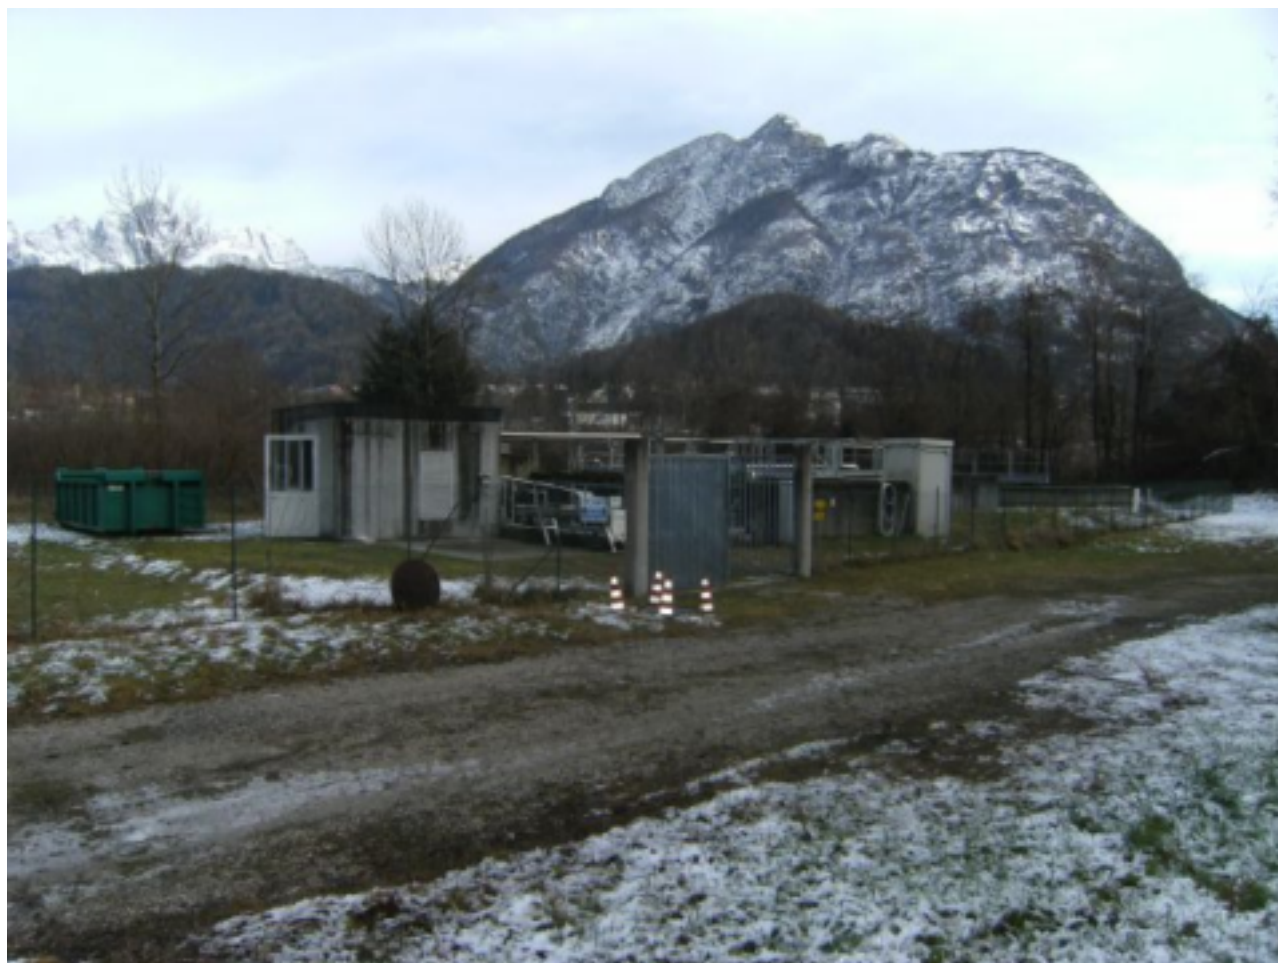
FOTO PANORAMICA IMPIANTO

L'impianto di depurazione di Valcozzena è posto nella zona Industriale del paese, accessibile dall'Ecocentro Comunale mediante strada sterrata.

Le condizioni generali dell'impianto sono buone.
